Relatório de Precariedade do IFCS-IH

Data da vistoria: 19 de maio de 2026
Local: Instituto de Filosofia e Ciências Sociais e Instituto de História (IFCS-IH)

Inventário de Danos e Diagnóstico por Imagem

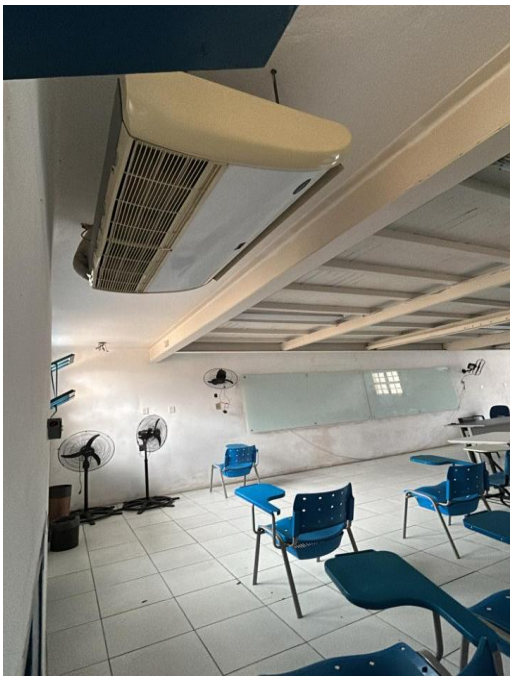
Sala 406-IFCS/IH

Falha crítica no sistema de climatização das salas do prédio e não possuindo em todas as salas ar-condicionado. O ambiente opera de forma improvisada com ventiladores de coluna adicionais para compensar o não funcionamento ou defasagem do aparelho de ar-condicionado principal, muitas vezes no verão as salas se tornam em “sauna de aula” prejudicando o rendimento acadêmico dos discentes e corpo da UFRJ . Destacamos que é de extrema **URGÊNCIA** a climatização do prédio, por estarmos numa Ilha de Calor no Centro do Rio de Janeiro. Assim, recomendamos a substituição completa dos aparelhos com mal funcionamento e manutenção corretiva do aparelho evaporador/condensador e redimensionamento da carga elétrica da sala (sendo assim, necessita-se da Reforma Elétrica).
